Antiquarian Services in Dutch India

Oudheidkundige Dienst in Nederlandsch-Indië

oudheidkundig verslag

EERSTE EN TWEEDE KWARTAAL 1927.

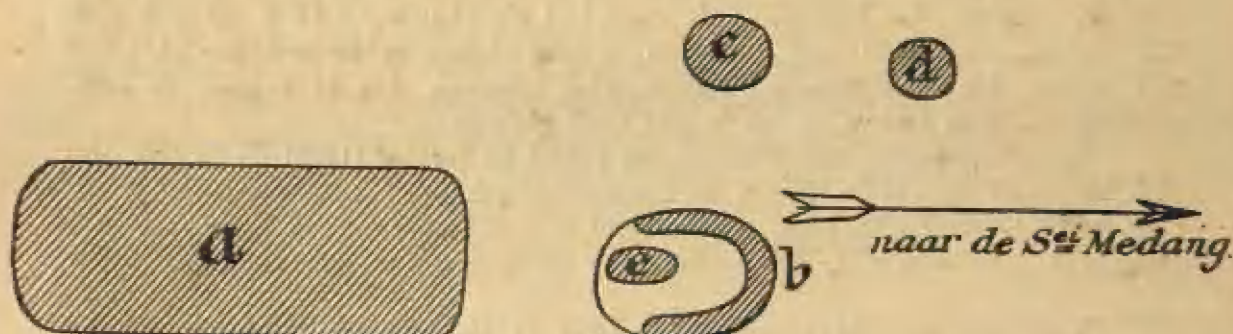
a. de „batoe sapi”; een beeld van een vrouwelijk rund: kop, bult, pooten, schaamdeel en staart zijn duidelijk te onderscheiden. Lengte ongeveer 70 c.M.; hoogte ± 50 c.M.; voetstuk ± 8 c.M. dik.

b. „hawet” (Dajaksche draagmand voor een zuigeling).

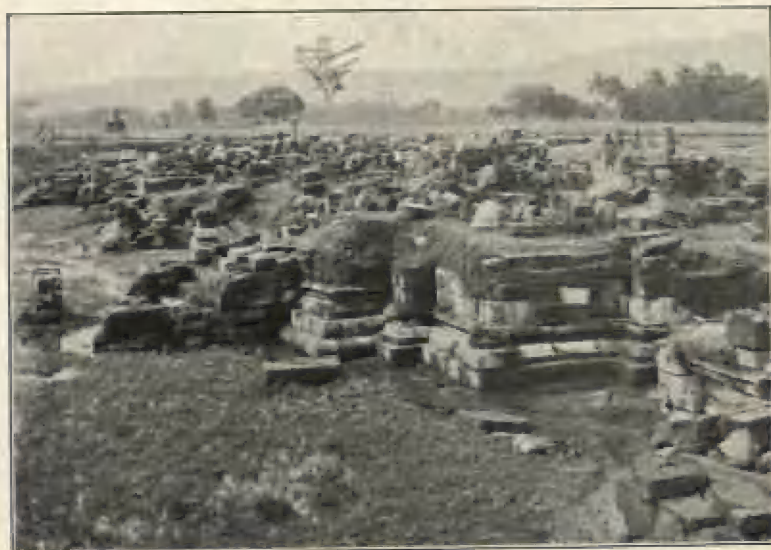
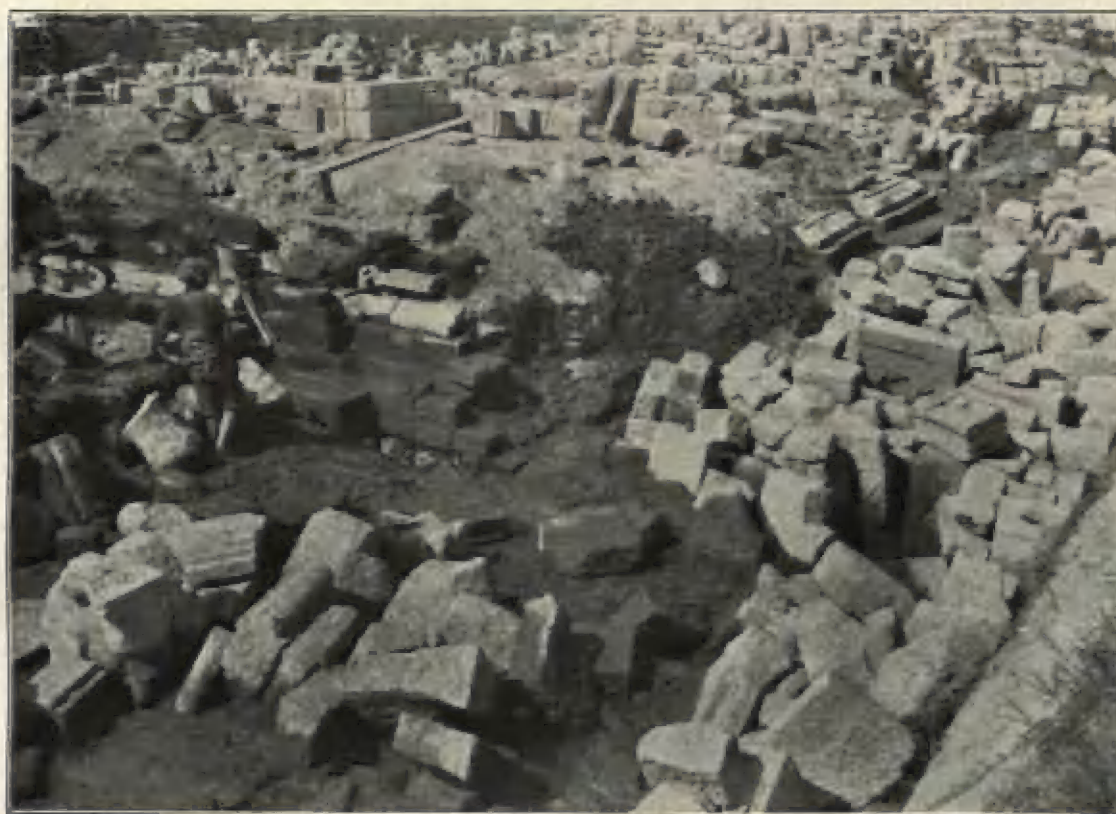
Tjandi Ngawen.

a. De toestand van het terrein in 1925, van Noord naar Zuid. — b. Overzicht van de ontgraving, Westzijde. — c. Tempel no. II tijdens de ontgraving, Noord-West hoek.

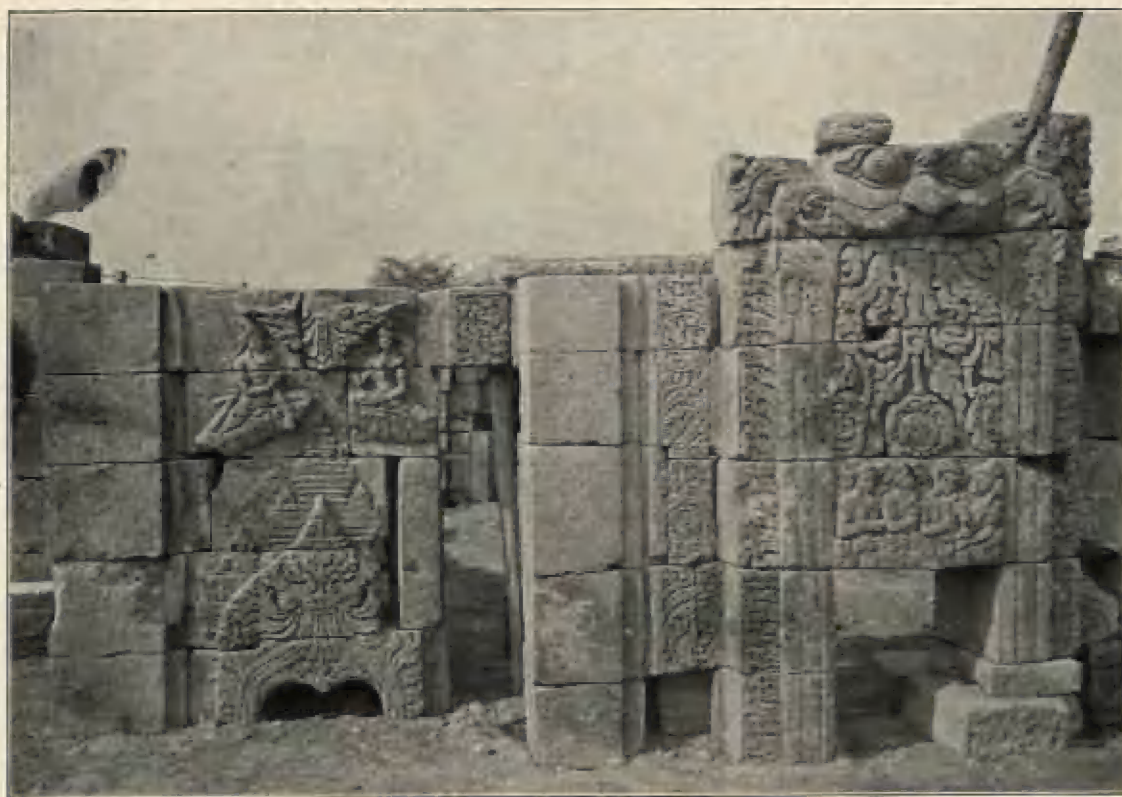
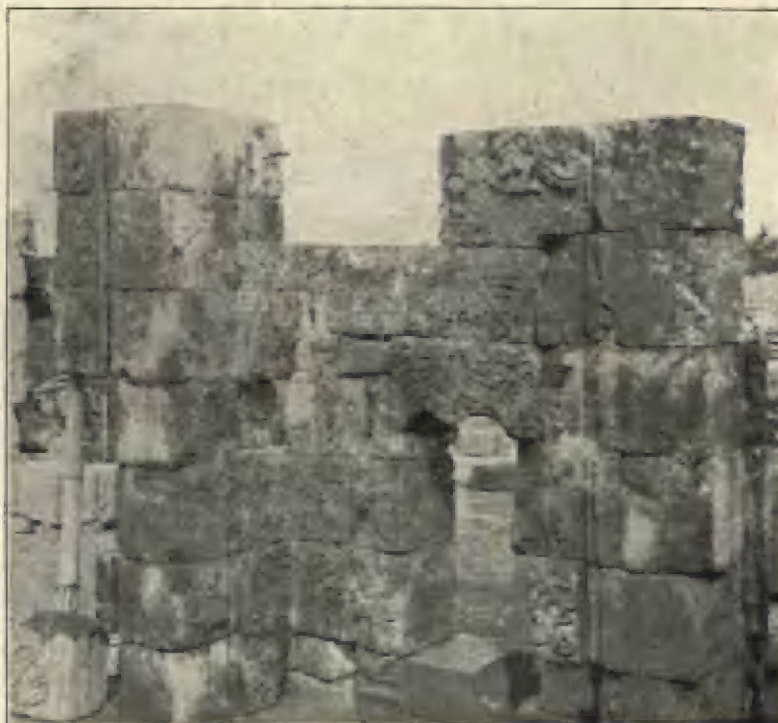
Tjandi Ngawen
(tempel No. II).

- a. Opstelling van de bovenste laag van den tempelteerling Noordelijken gevel, op den beganen grond. — b. Vier lagen van de spiraallijst rustend op het basement van den teerling. — c. Opstelling van een gedeelte van de Westzijde van den teerling.

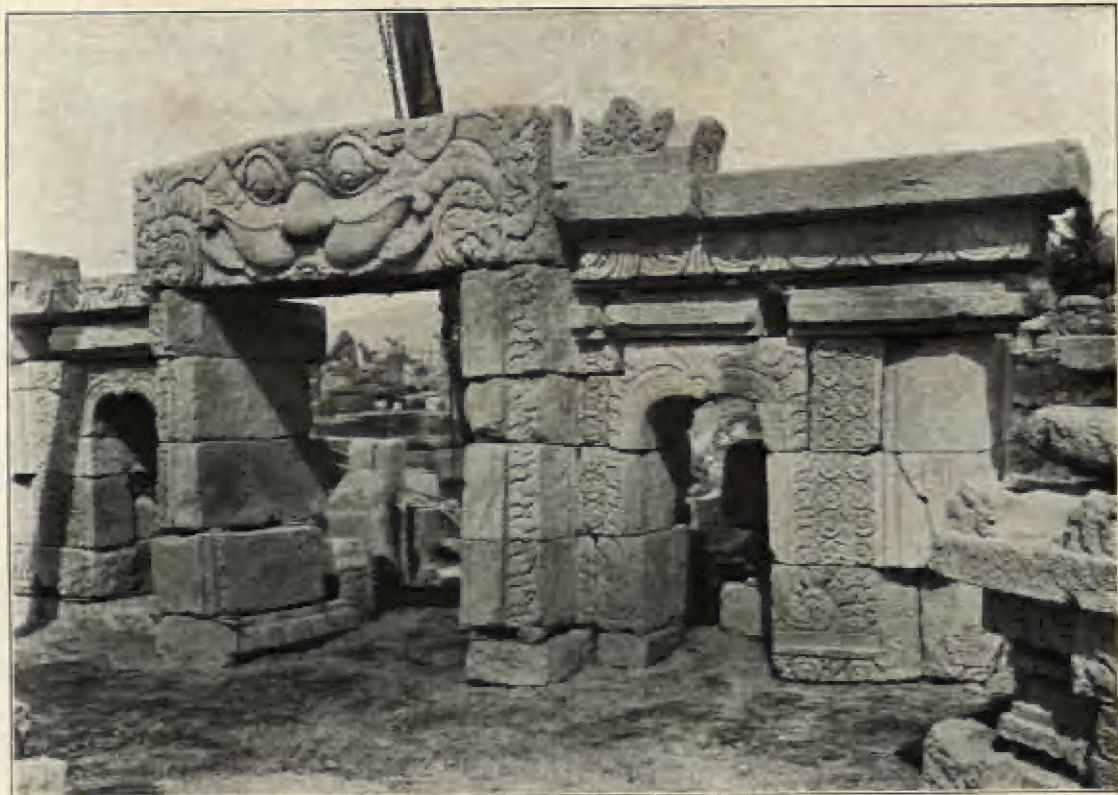
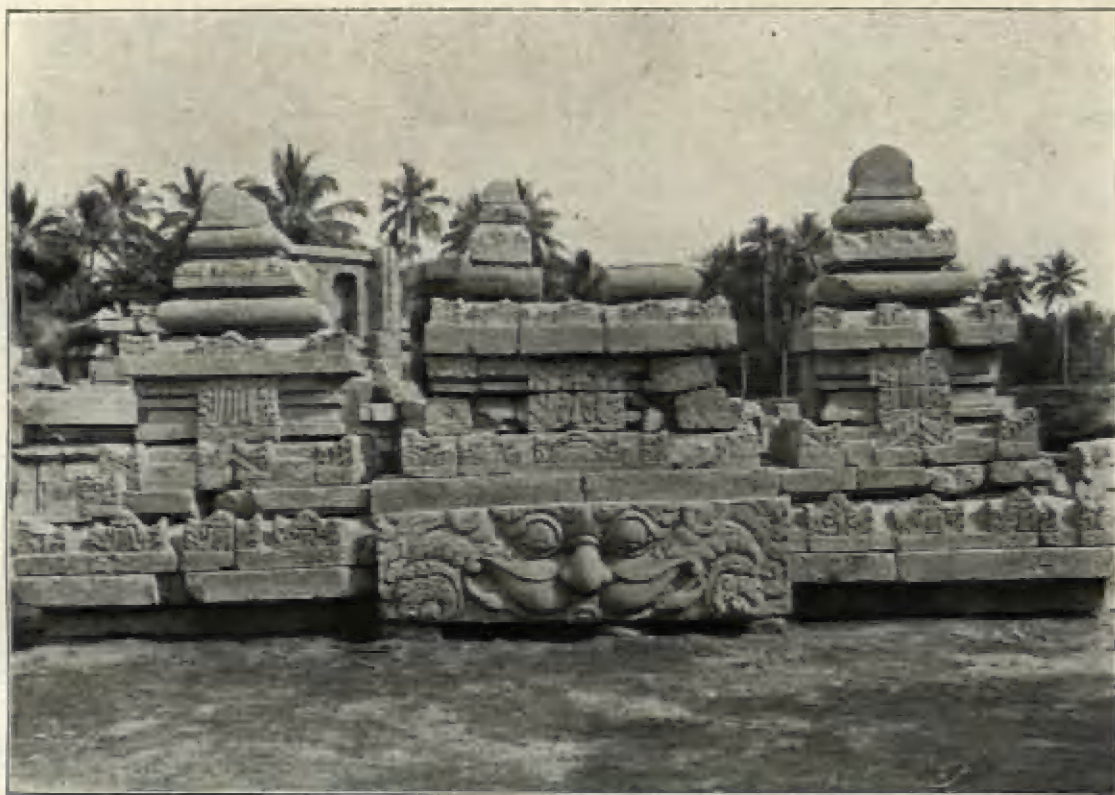
Tjandi Ngawen
(tempel no. II).

- a. Ondergedeelte van vrijstaand poortgebouw, bestaande uit doorgang, kalakop en zynissen.
b. Bekroning van hetzelfde poortgebouw, Oostzijde.

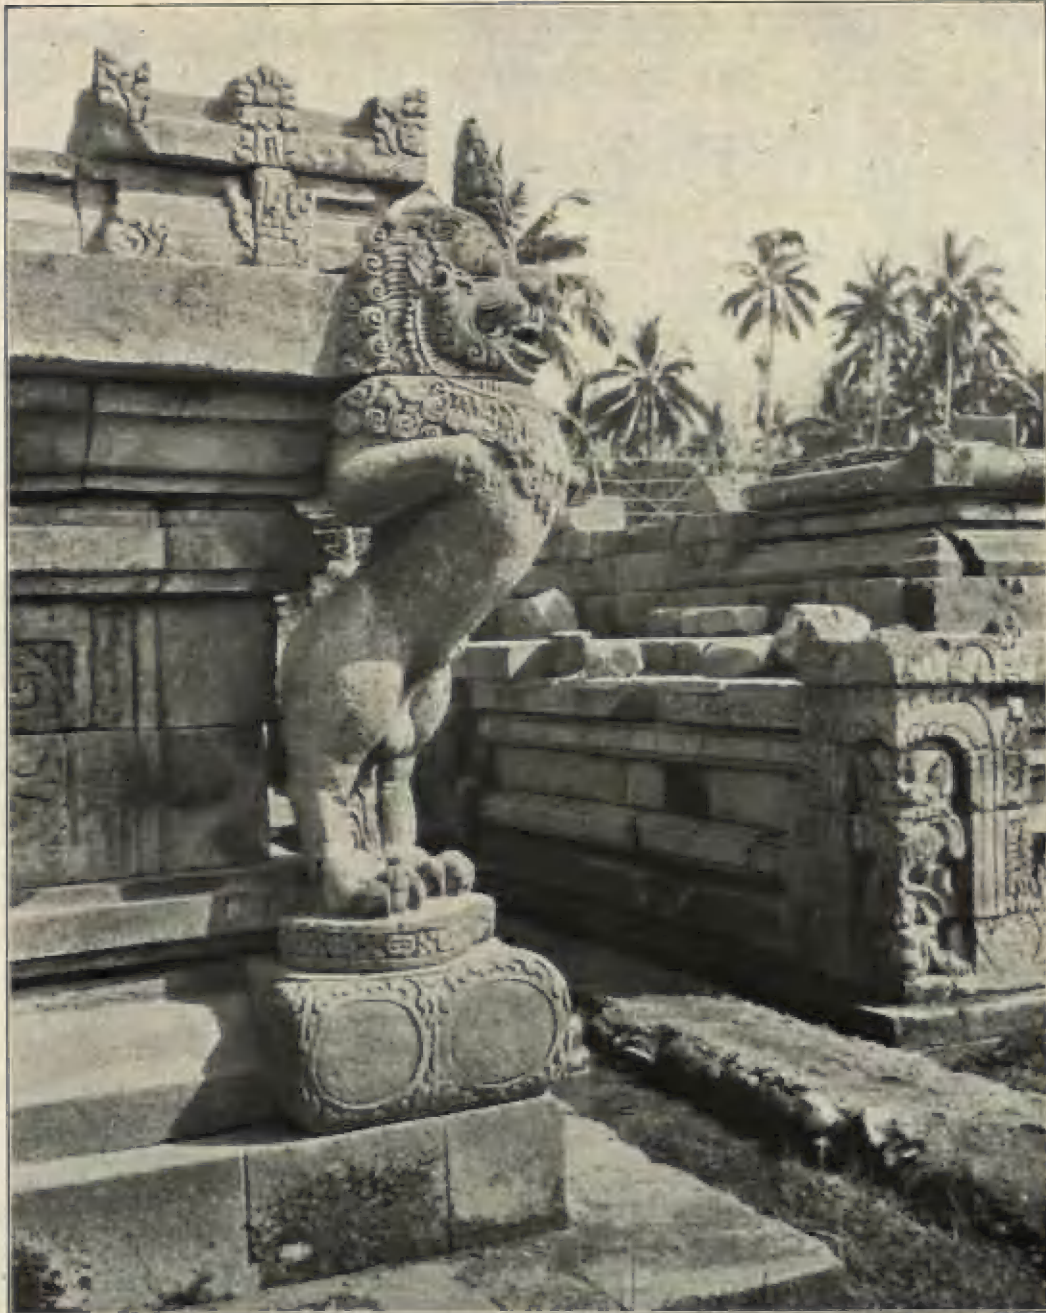
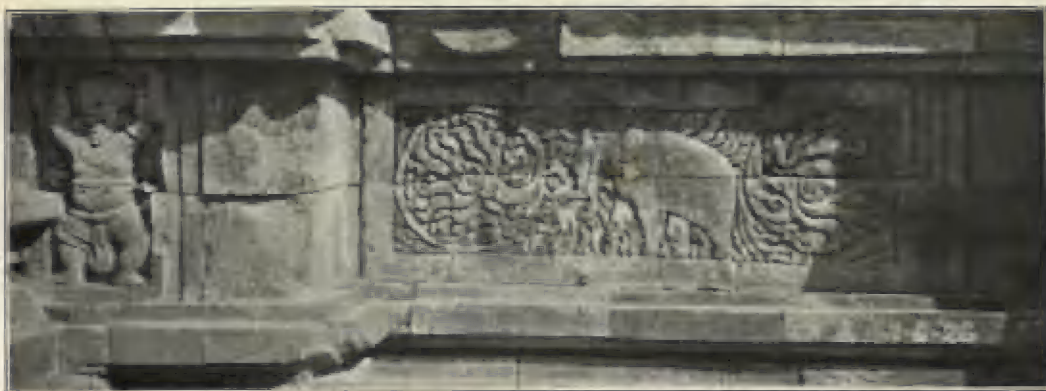
(tempel no. II).

- a. *Staaude leeuw op den Noord-Oostboek van het basement.*
b. *Relief aan de Oostzijde van het basement, ten Noorden van de trap.*

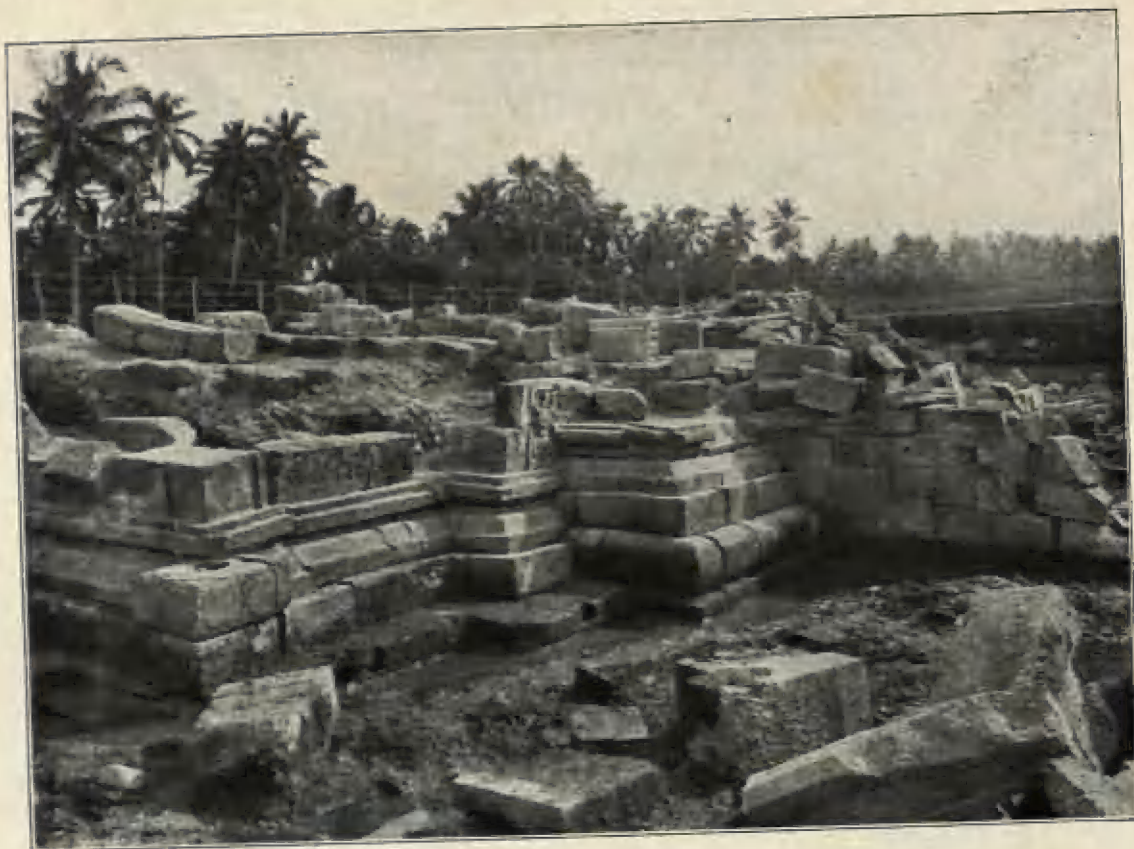
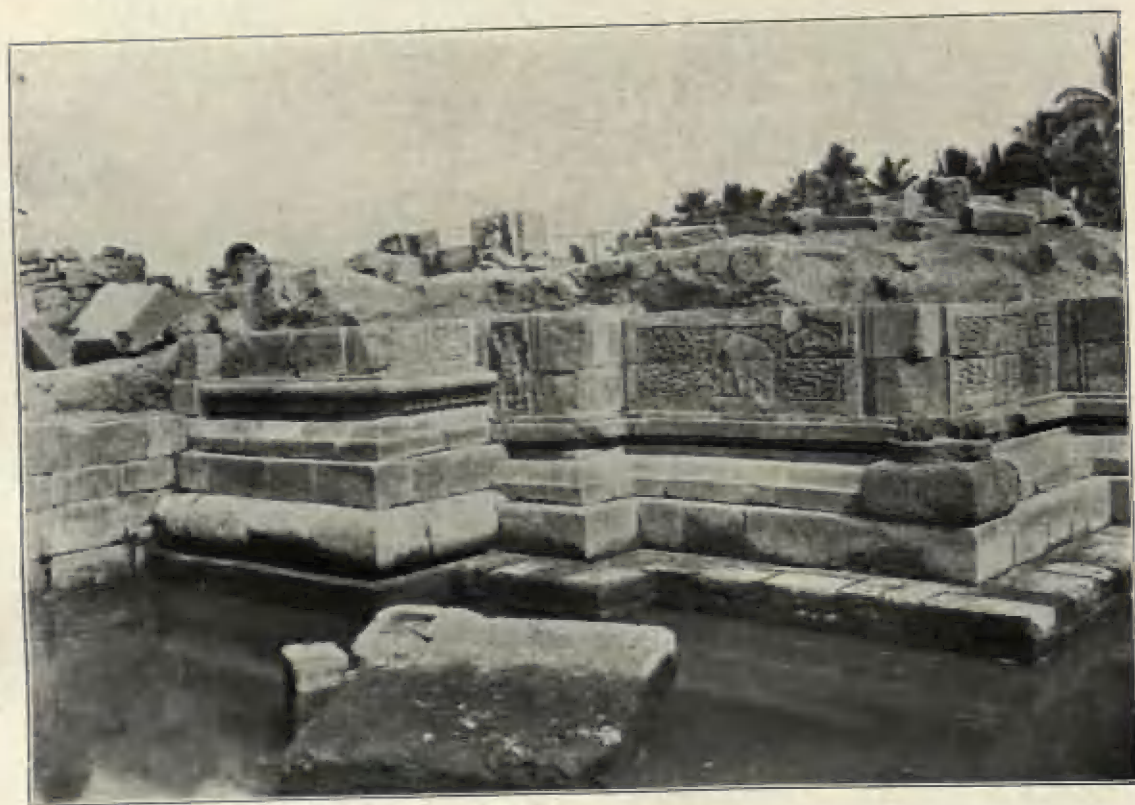
De opeenvolgende stadia van den wederopbouw.

- a. *Toestand van het basement in 1925, na de ontgraving en vóór de herstelling, Zuid-Oostboek.*
b. *Noord-Oostboek opnieuw gesteld.*

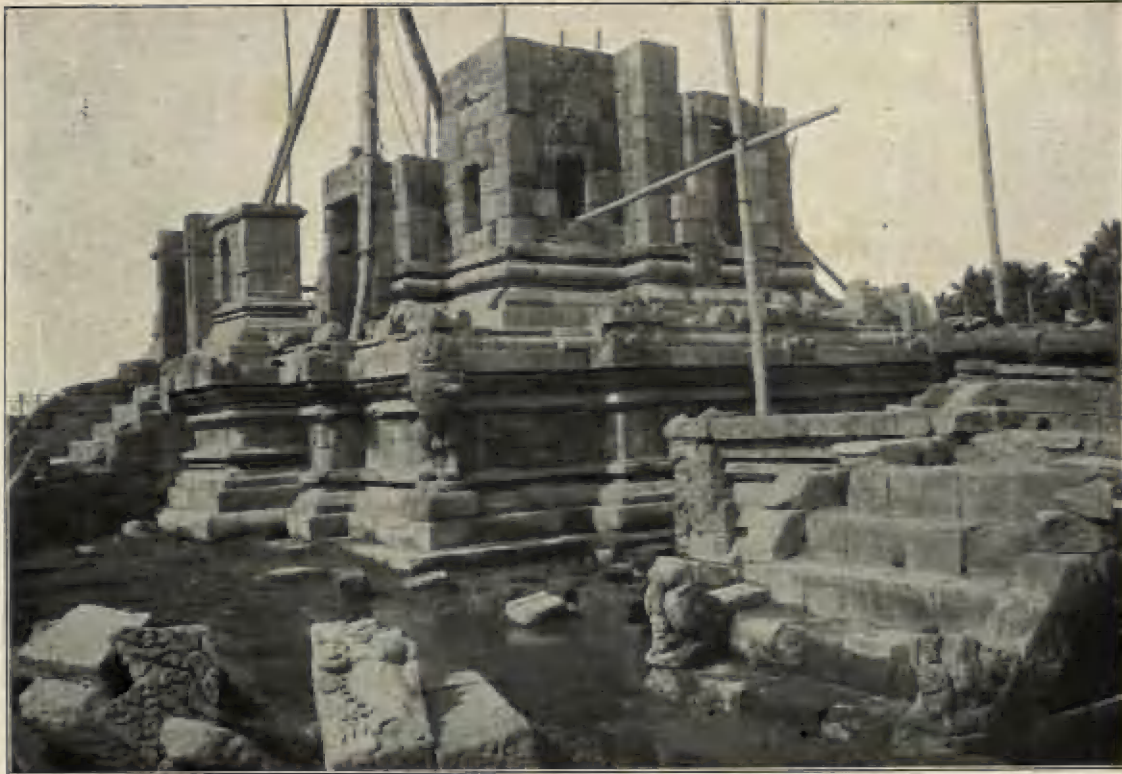
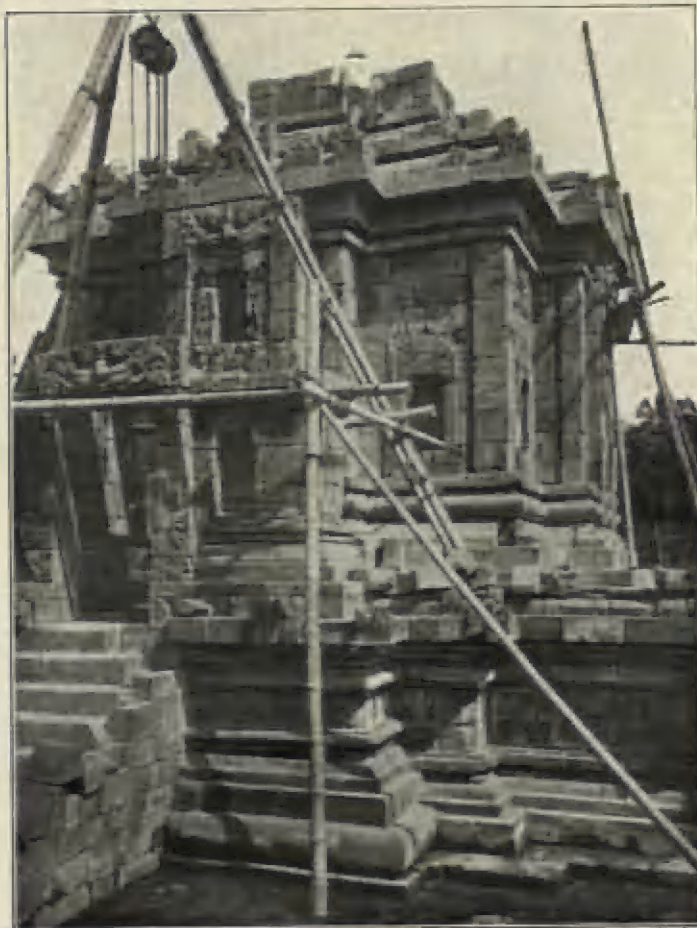
Tjandi Ngawen
(tempel no. II).

a. De tempel tijdens den wederopbouw in Nov. 1925, Noord-Westboek. — b. Id. in Juli 1926;
de bekroningen van den doorgang en van het poortgebouw zijn berplaatst.

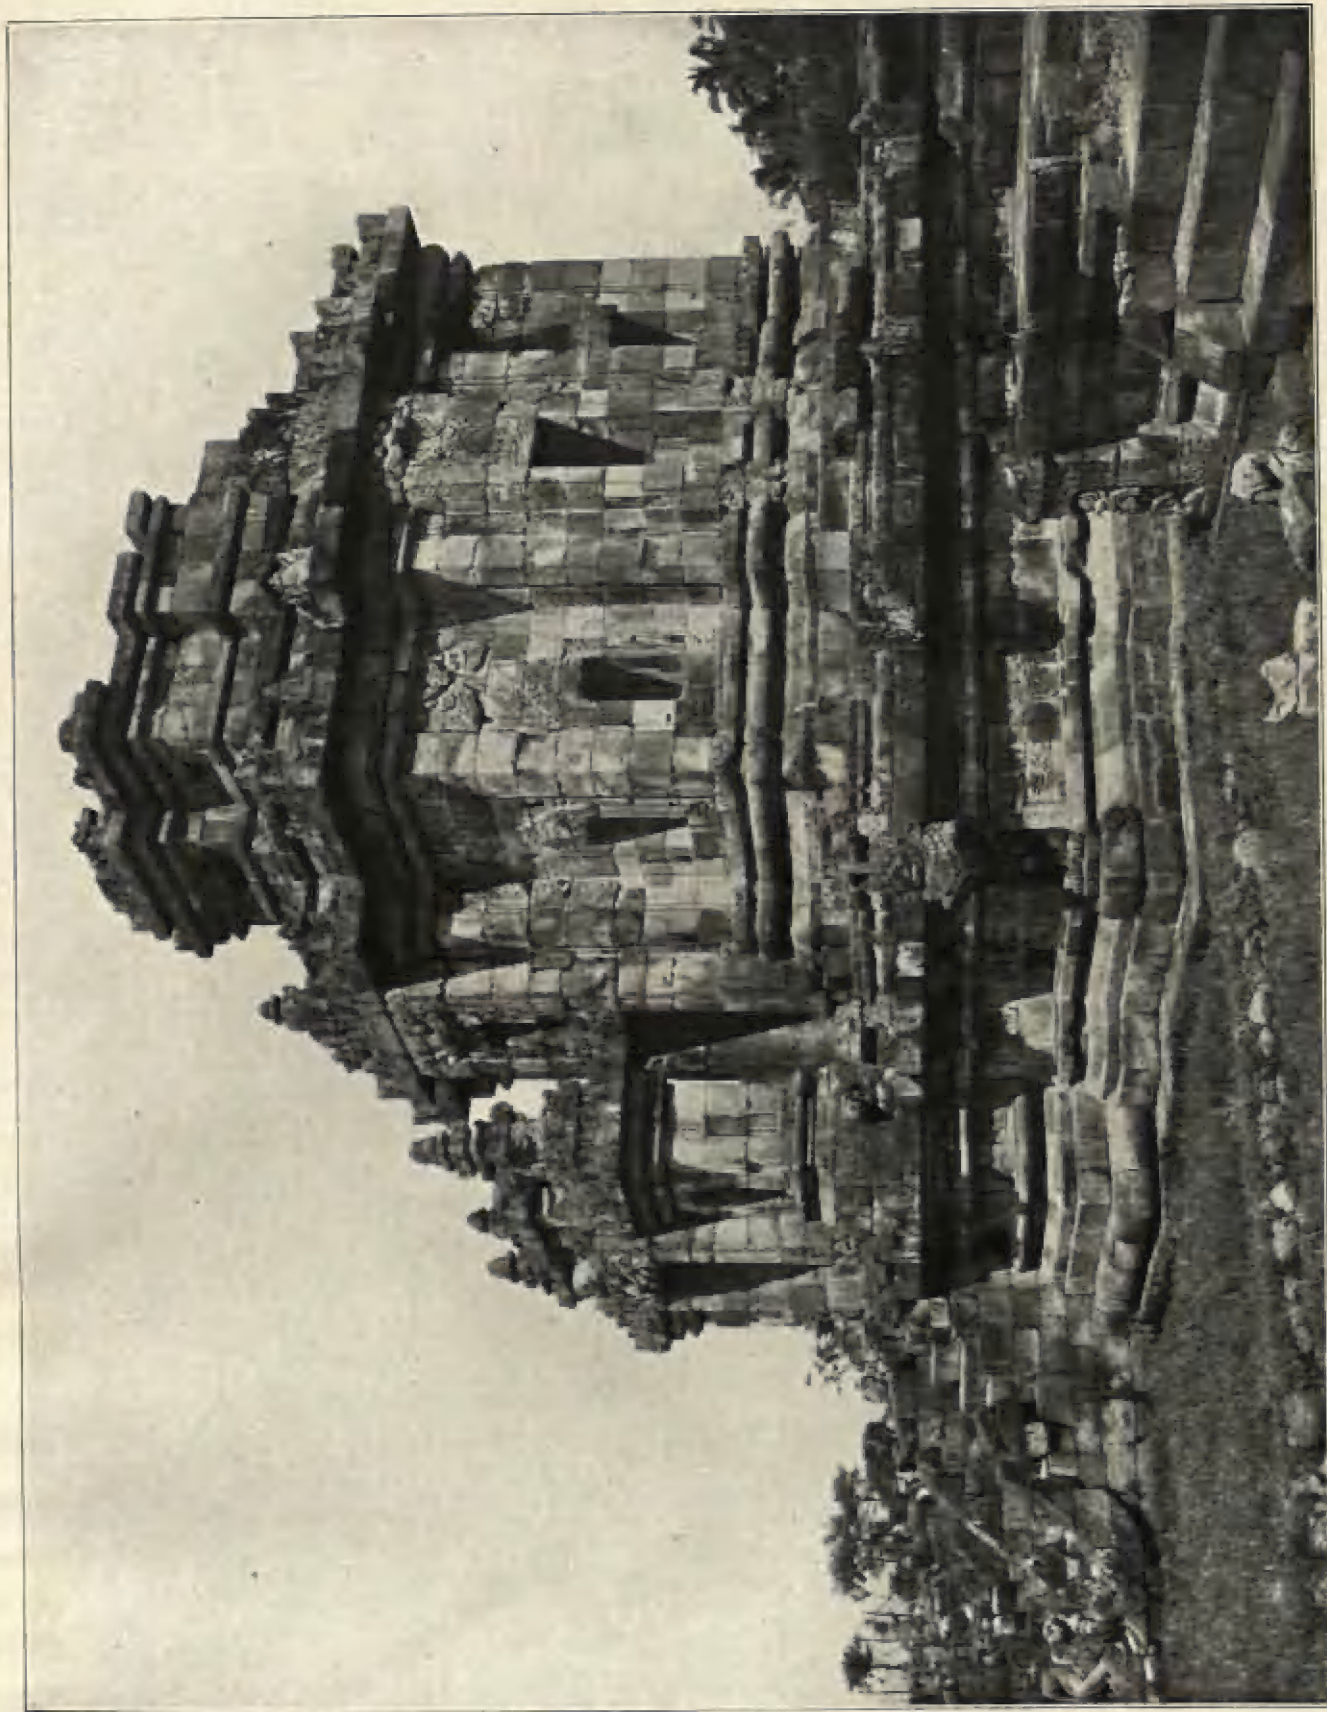
Tjandi Ngawen

Het bouwwerk na de voltooiing der reconstructie, Noord-Oosthoek.

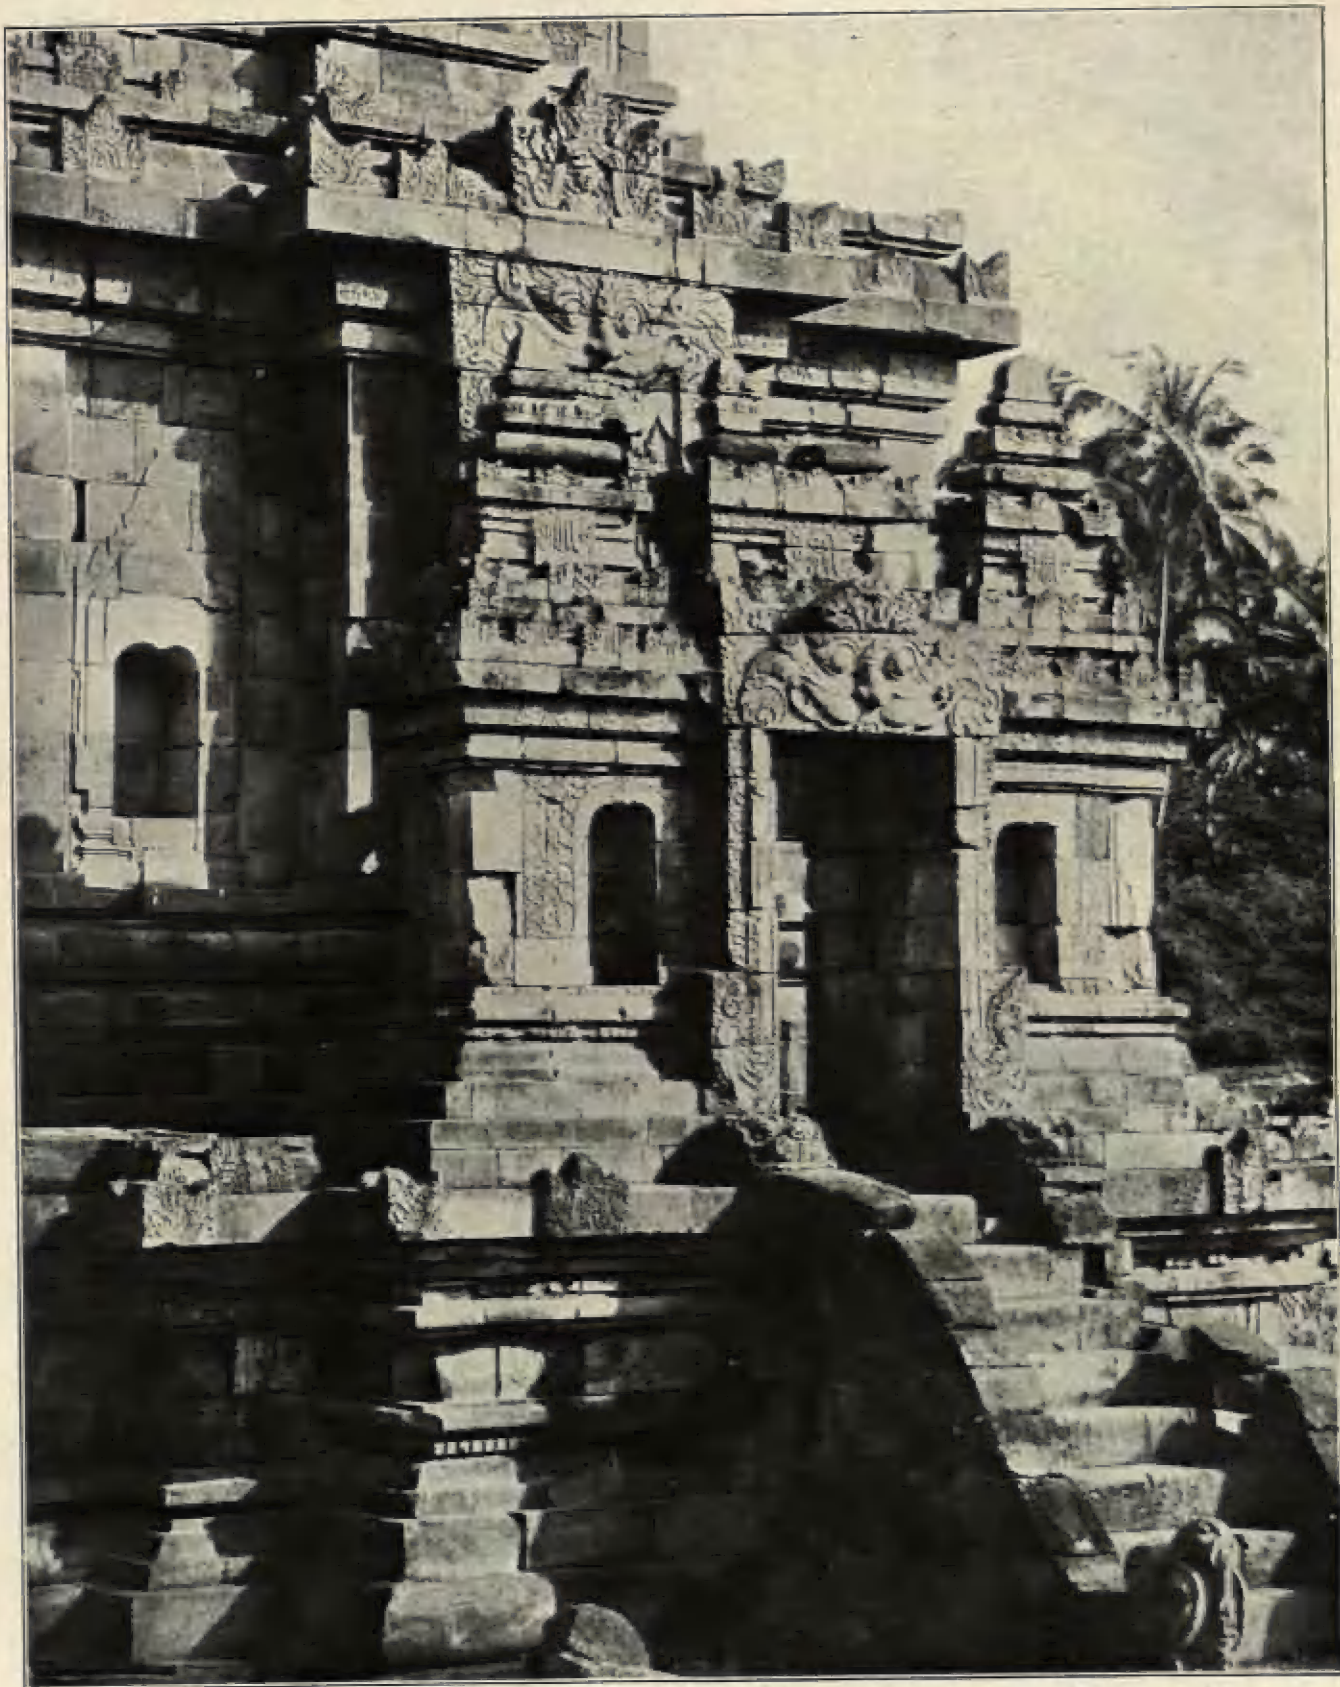
Tjandi Ngawen
(tempel no. II).

Detail van den Oostelijken gevel met vrijstaand poortgebouw.

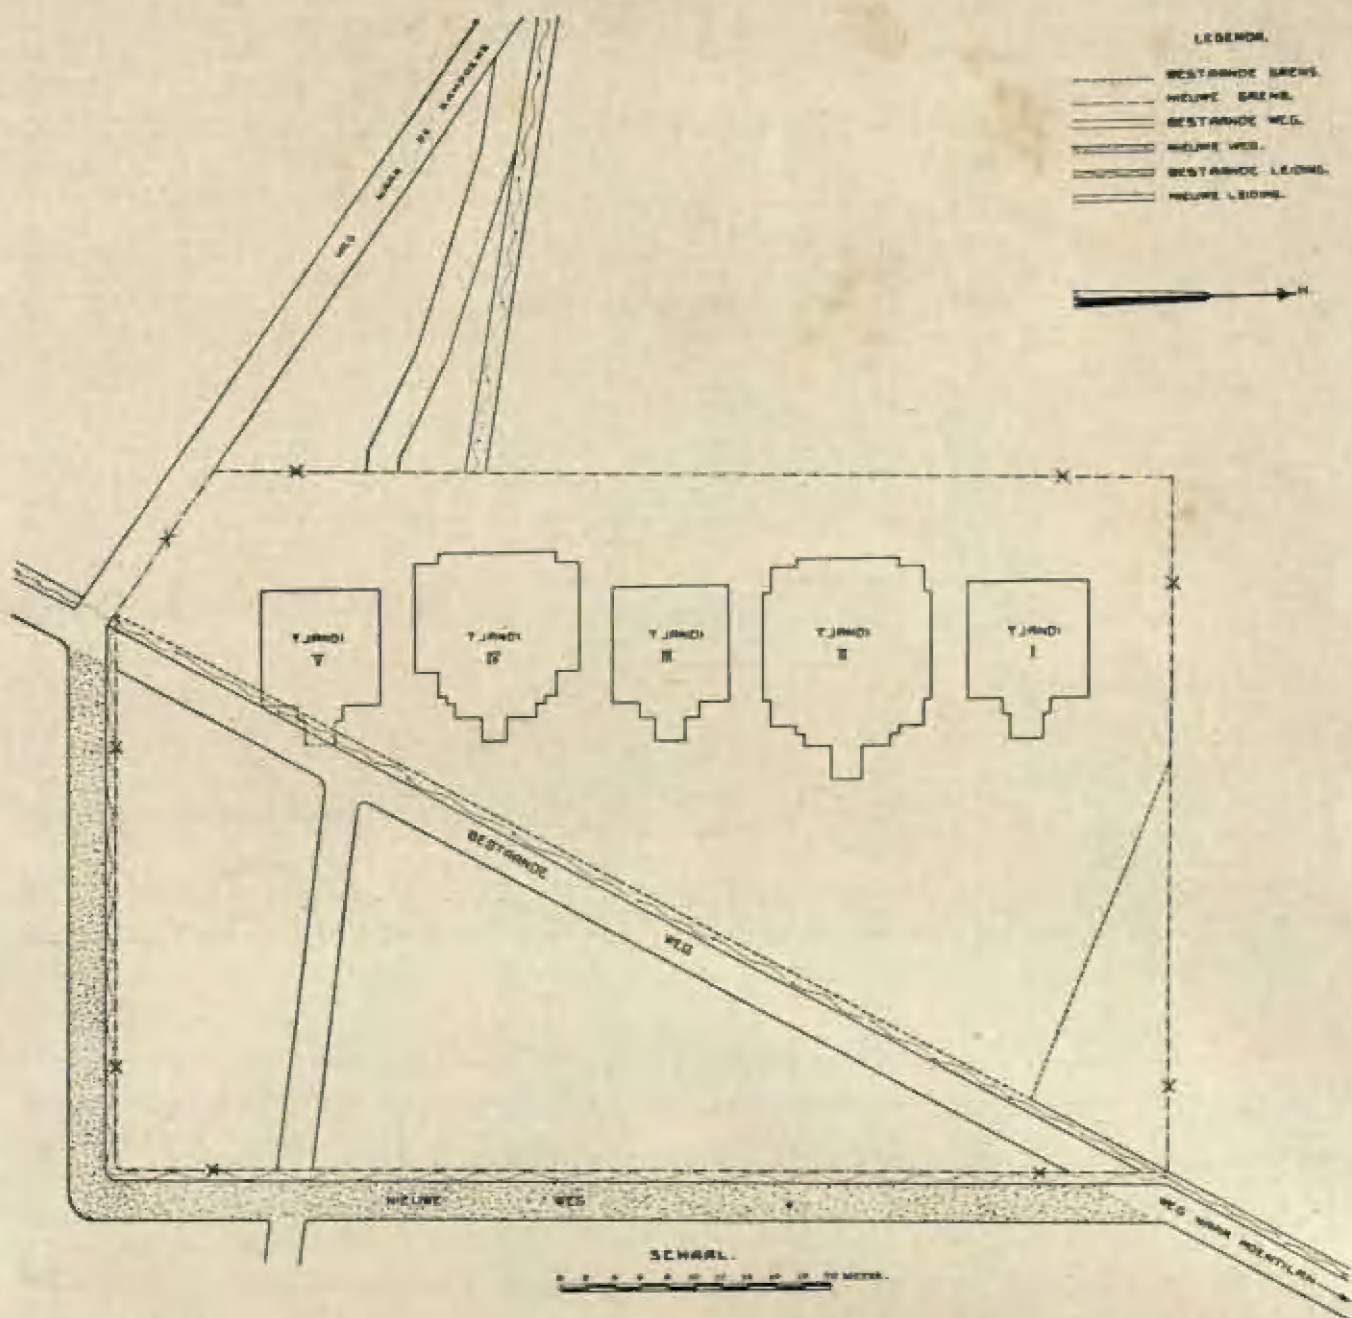
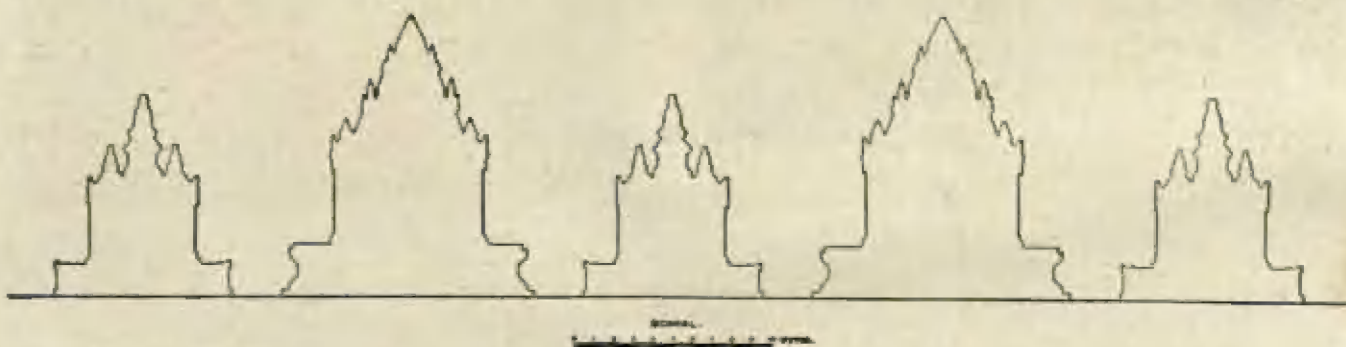
Tjandi Ngawen.

I. Situatie. — II. Schematisch aanzicht der vijf tempels.

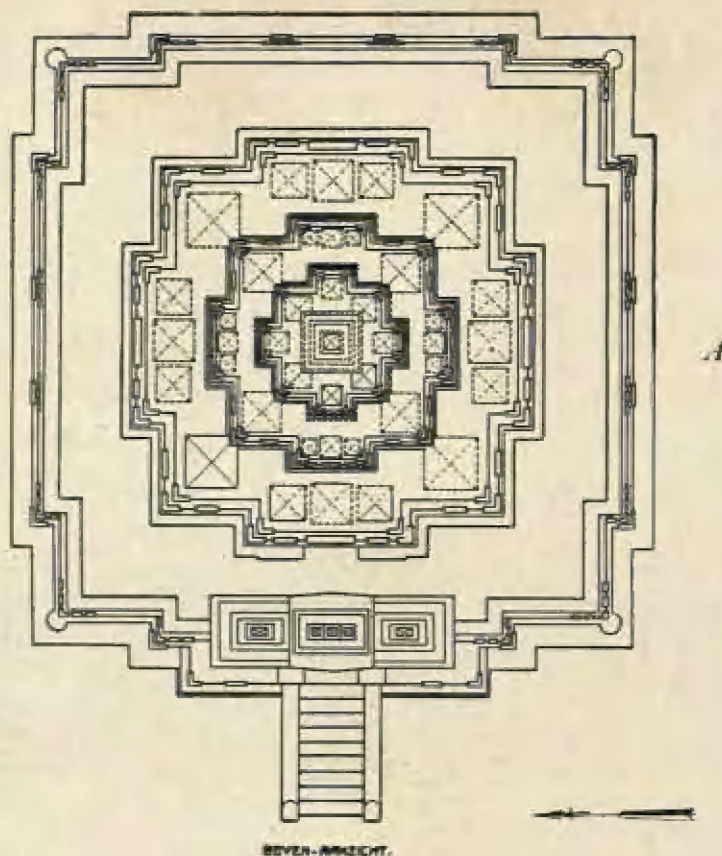
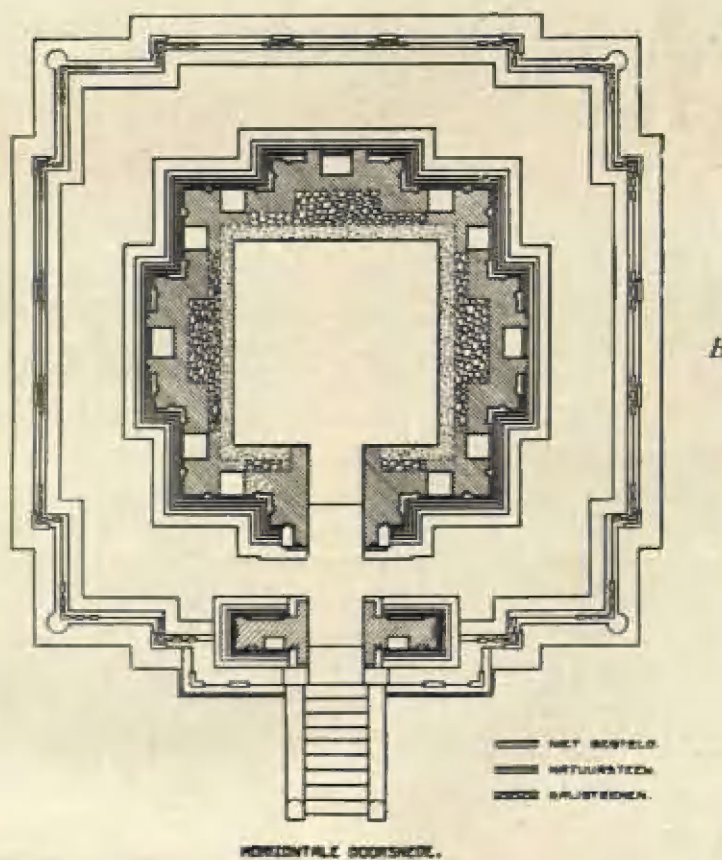
*Tjandi Ngawen, Tempel no. II.
 A. Boven-aanzicht; B. Horizontale doorsnede.*

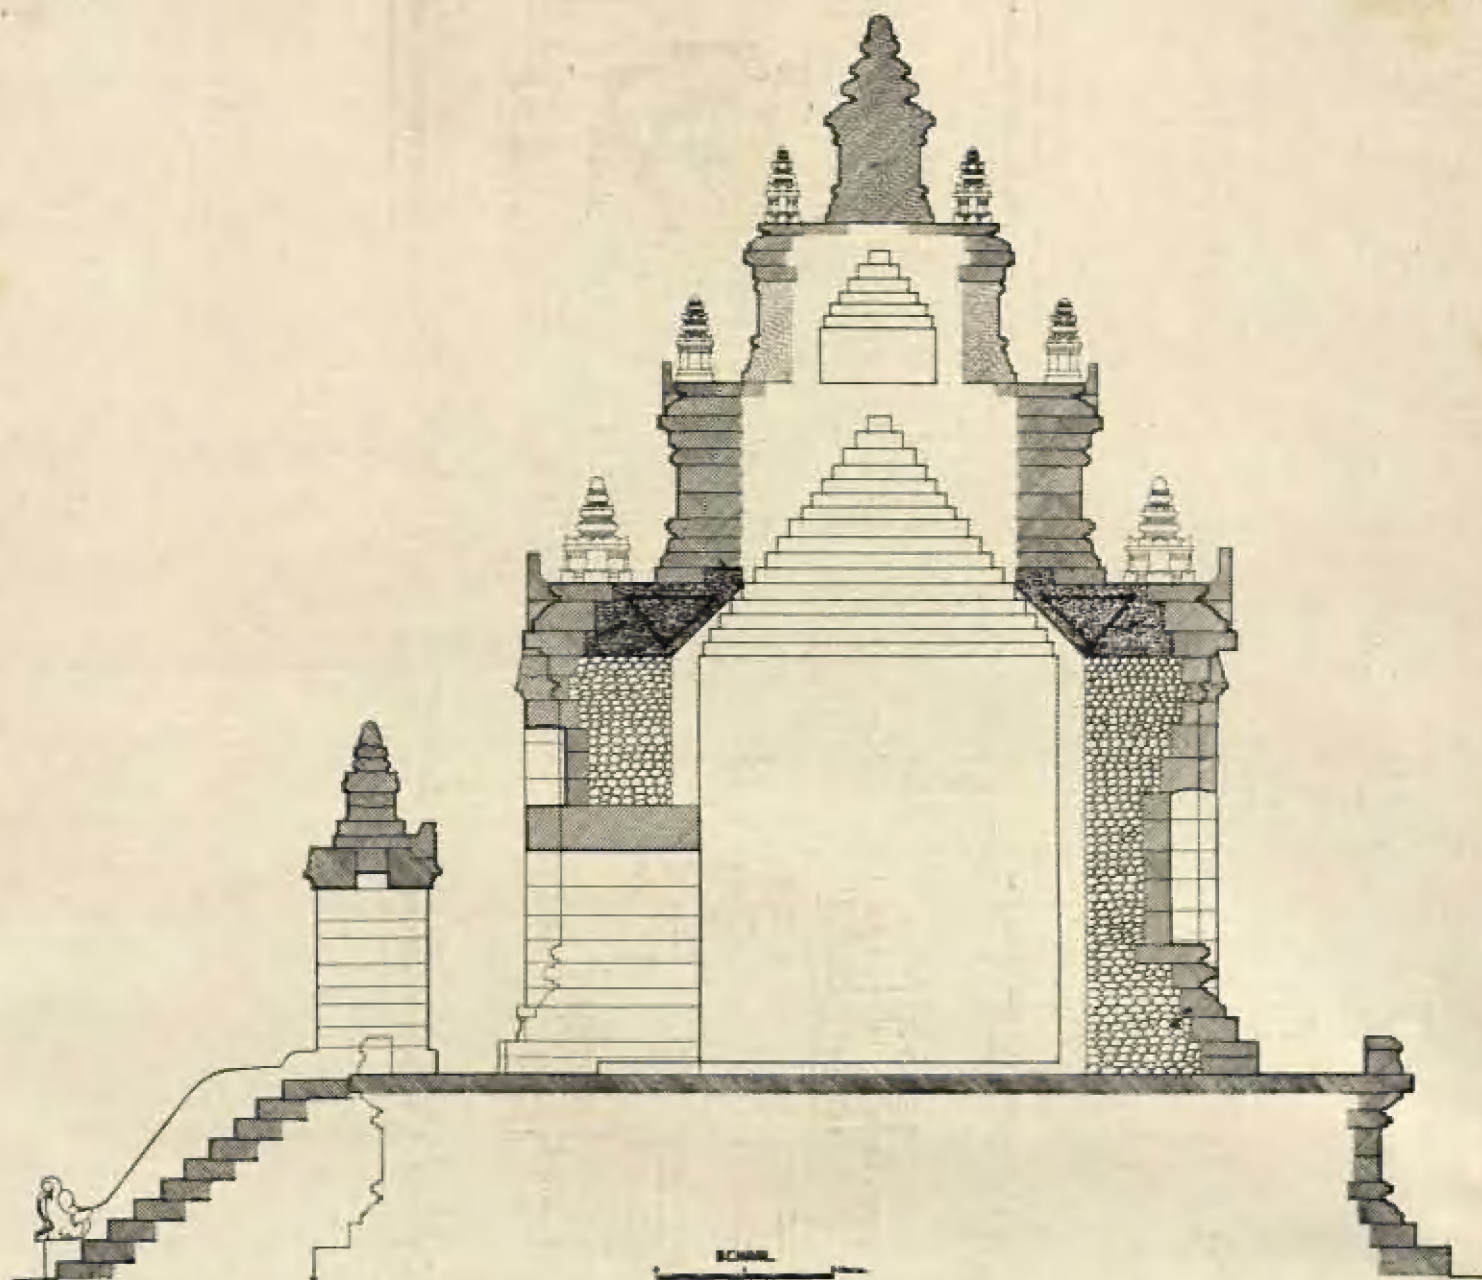
Tjandi Ngawen, Tempel no. II.

Doorsnede Oost-West.

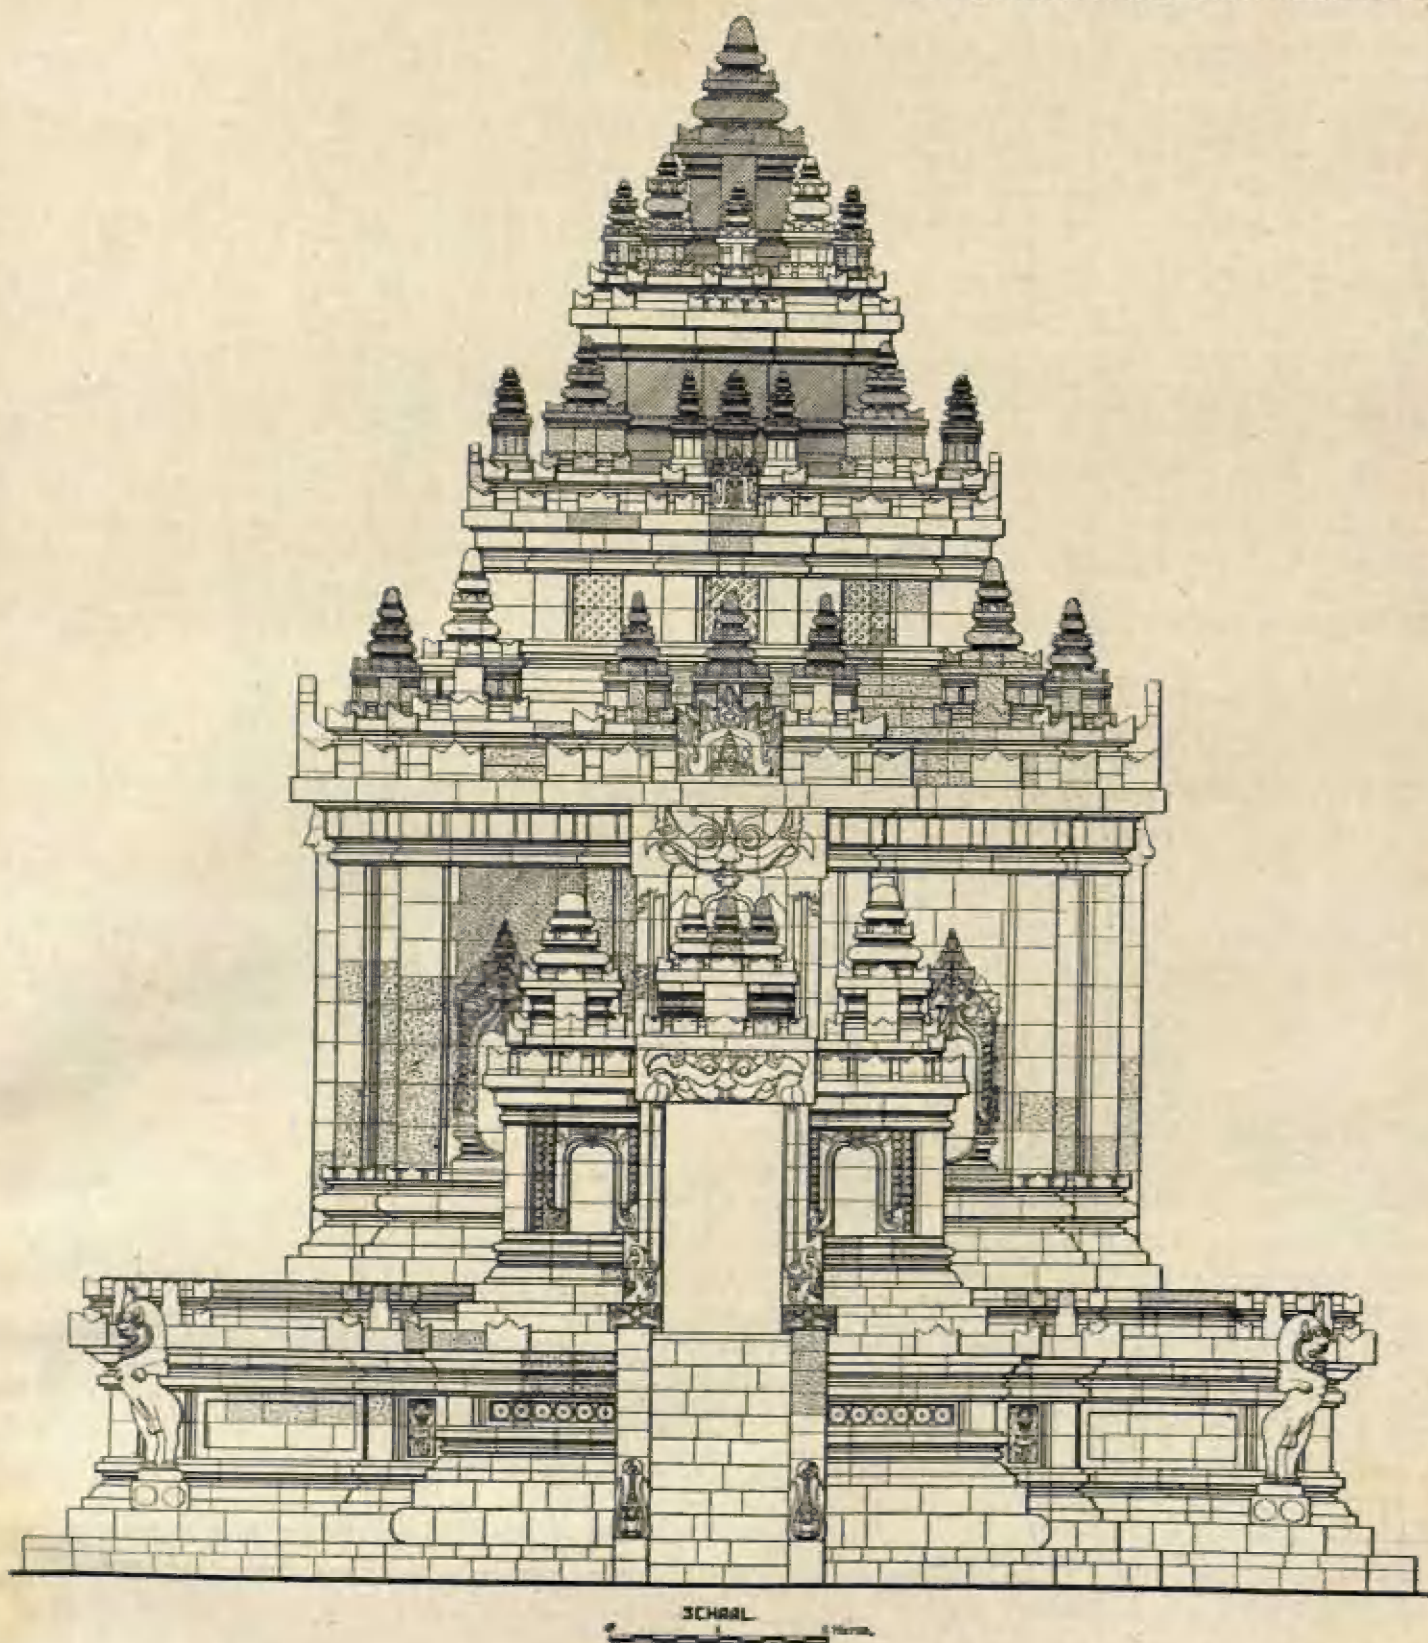
Tjandi Ngawen, Tempel no. II.

Oost-aanzicht.

Voor de beoordeeling van het beeld van den tempel in zijn geheel zal men hebben af te gaan op de voorstelling van de Oostzijde (teekening 373) met ornament aangevuld en verfijnd volgens teekening 421, welke voorstelling het dichtste bij het perspectivisch beeld nadert. Men zal dan gẽmponeerd worden door de buitengewone sierlijkheid en bevalligheid, door het rustige en geleidelijke lijnverloop van onderbouw naar voetlijsten en teerling, door de juiste verdeeling van lijn- en ornamentuitbeelding der kroonlijst, welke zonder haar karakter als zoodanig te verliezen, als het ware samenvloeit en één geheel vormt met de bekroning.
